## RELAZIONE

### immobile BAR/CHIOSCO -PARCO RESISTENZA

### Immobile BAR/CHIOSCO DEL PARCO DELLA RESISTENZA

In data 8/05/2025 è stato effettuato un sopralluogo presso l'immobile in oggetto.

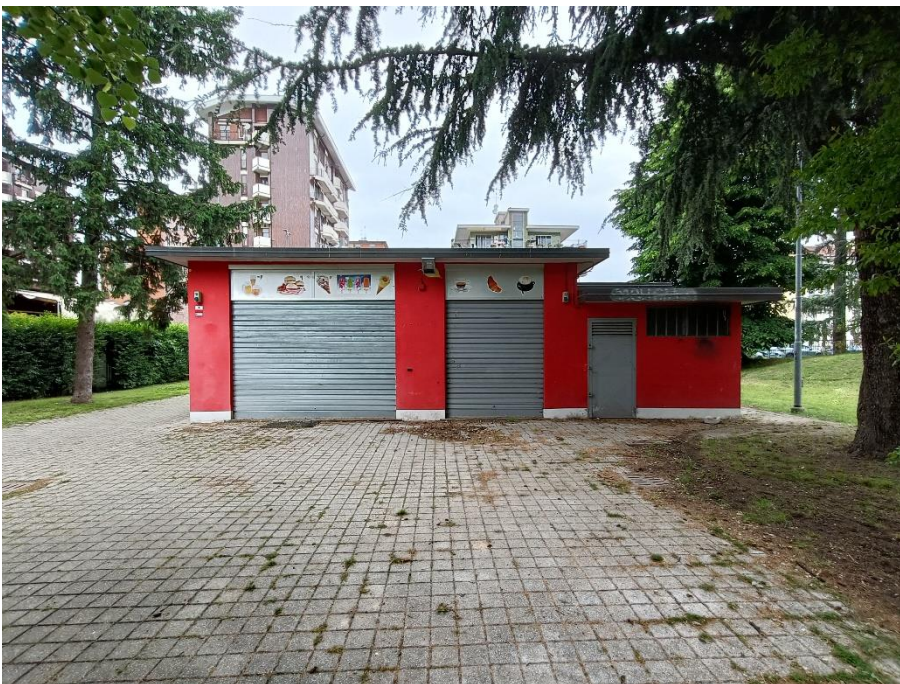
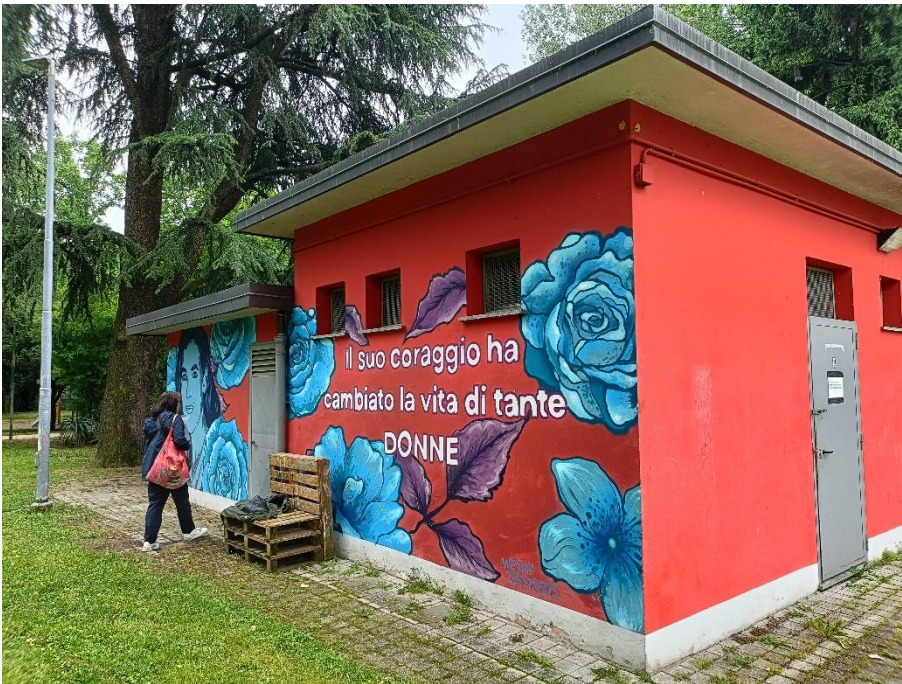
lato parco

Le pareti esterne sono intonacate e in buono stato.

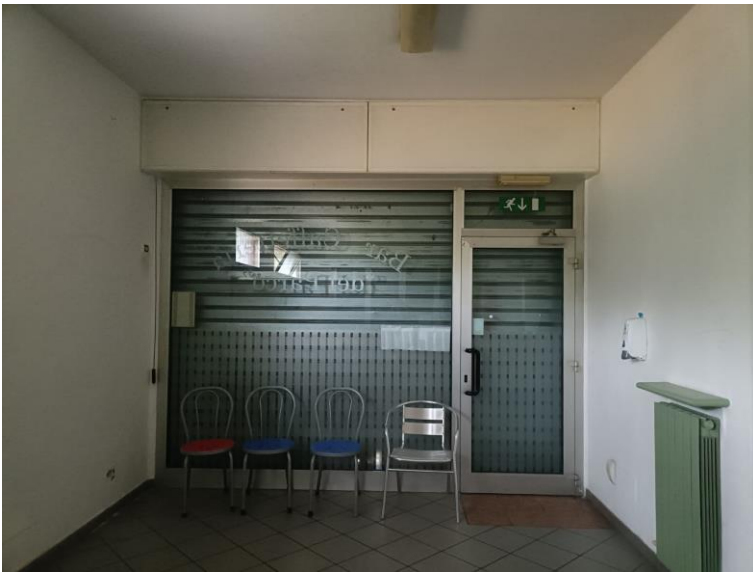
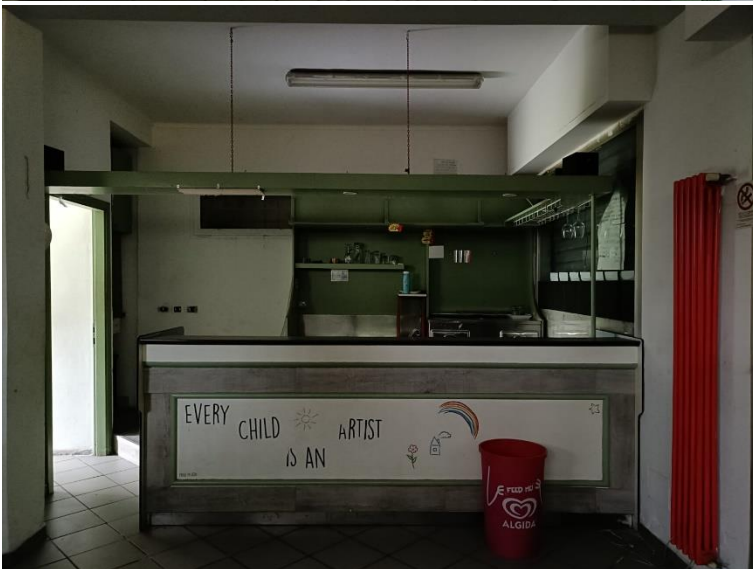
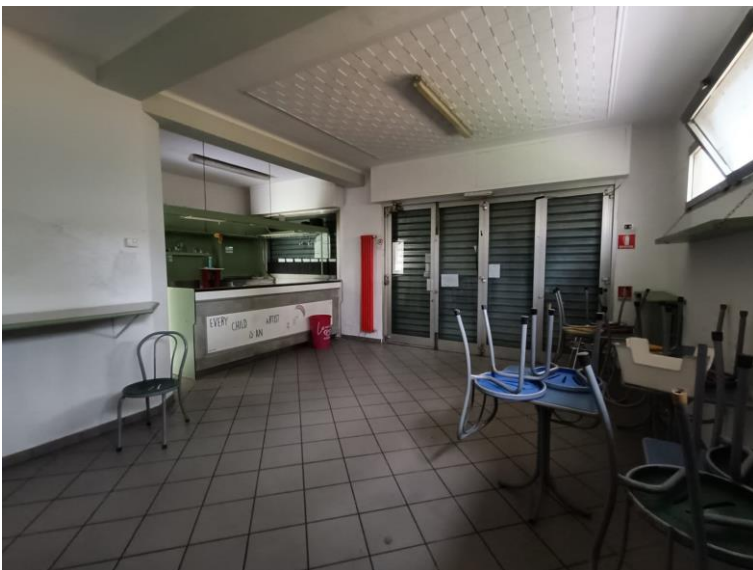
locale interno

I locali sono in buono stato, non ci sono segni di umidità, il pavimento è in piastrelle, le pareti intonacate, i bagni sono in buono stato, hanno pareti e pavimento piastrellate, sono presenti i sanitari e la rubinetteria. I locali non sono stati sgomberati totalmente, c'è ancora il bancone del bar, tavolini, sedie, armadietti in bagno.

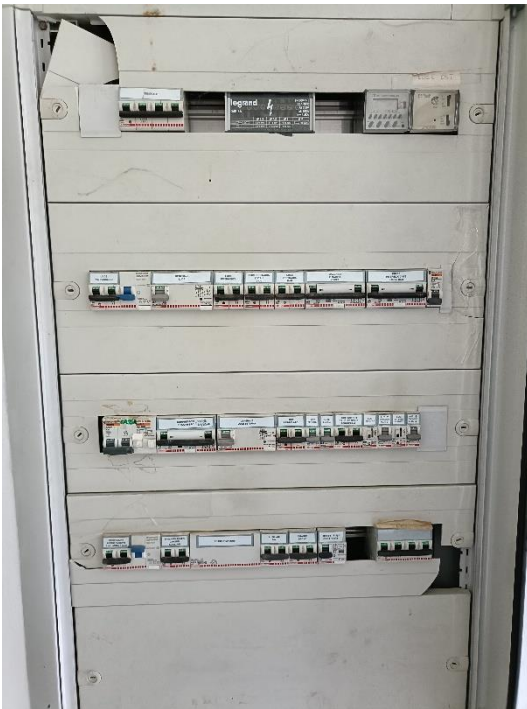
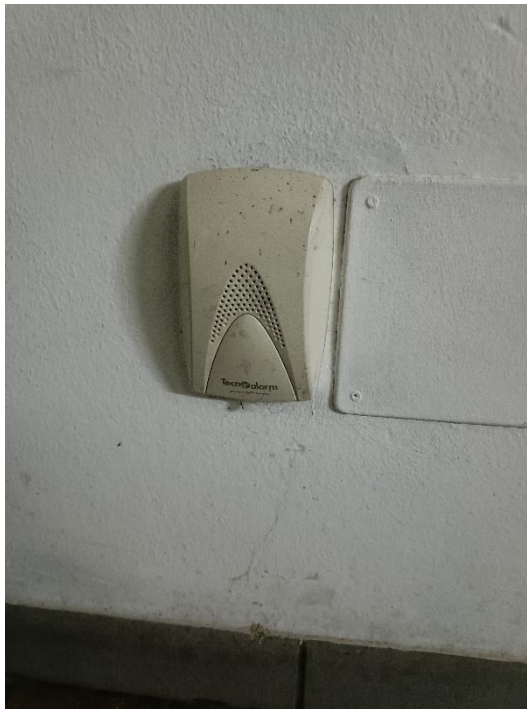
Il quadro elettrico è posto all'ingresso lato via resistenza.

Impianto di allarme: è presente un impianto di allarme, di cui non abbiamo reperito la documentazione.

quadro elettrico e

allarme

Impianto elettrico: è opportuno fare una verifica generale e cambiare placche delle prese e interruttori, collegare fili scollegati, sostituire le lampade di emergenza.

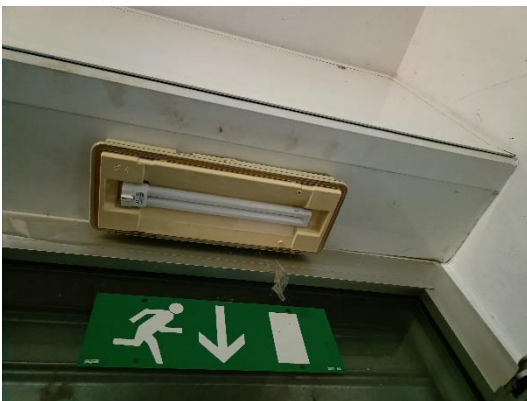
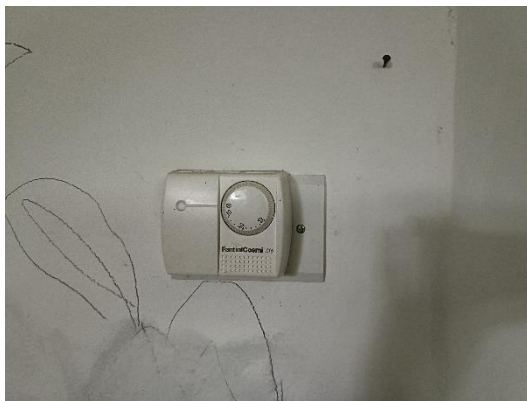
luce di emergenza

e termostato

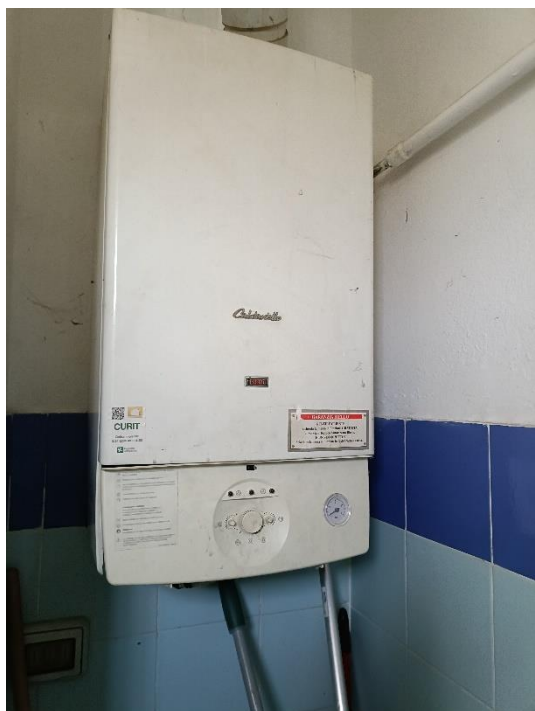
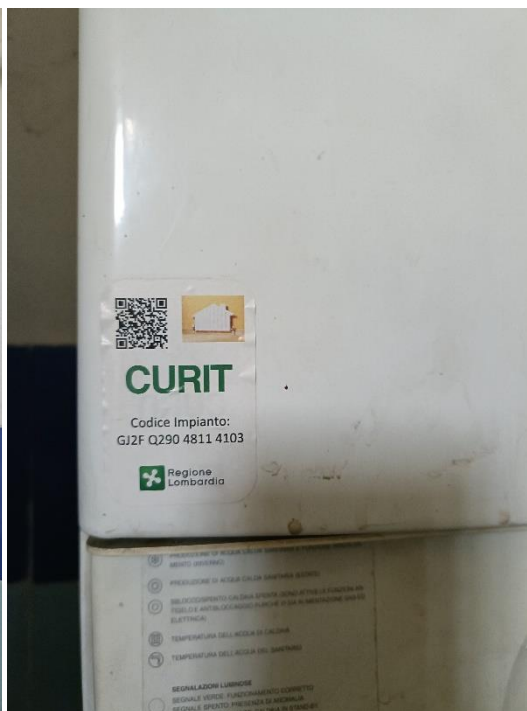
Impianto di riscaldamento: nei locali sono presenti termosifoni in alluminio e termostato spenti. Sono alimentati da una caldaia murale autonoma posta nell'antibagno (modello Caldariello- Riello). Non abbiamo trovato documentazione cartacea, ma è possibile fare richiesta del libretto direttamente al CURIT, indicando il codice di impianto GJ2F Q290 4811 4103. Prima dell'accensione andranno svolte le verifiche opportune.

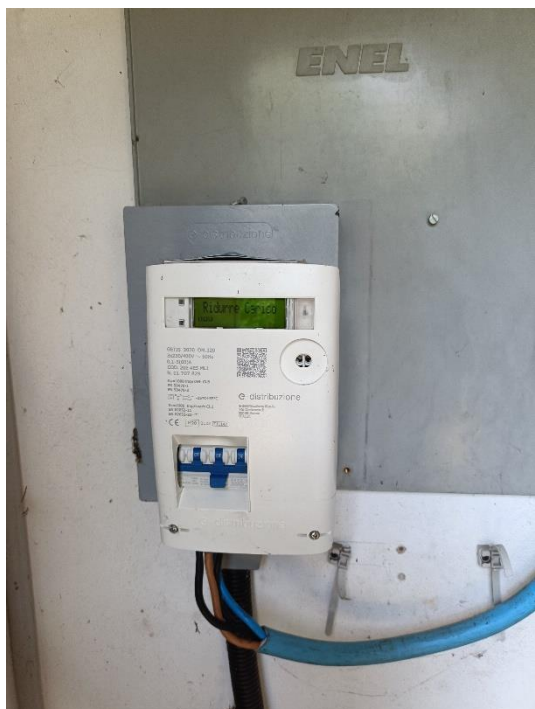
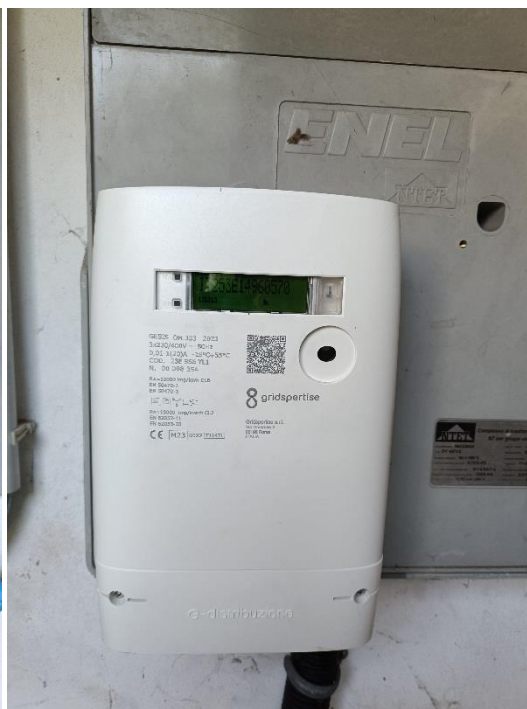
Nel locale tecnico con accesso dall'esterno si trovano 2 contatori con id: IT253E14960570 e 150 813 051 e un quadro elettrico relativo alle luci e irrigazione del parco.
