| <b>CITTA'<br/>DI CORSICO</b> | <b>SETTORE 3 - SERVIZI TECNICI</b><br>Servizio Edilizia Demaniale e Infrastrutture Stradali<br>Servizio Manutenzioni e Gestione Impianti | Arredi Progetto : arch. Marina Maggiulli | | DATA 19/09/2025 | RIQUALIFICAZIONE PARCO CABASSINA | | ELABORATO | | |

**Sopralluogo presso il piano terra della struttura all'interno del Parco Cabassina**

Corsico, 07/05/2025

### **Parco Cabassina – Edificio centro anziani/ex bar**

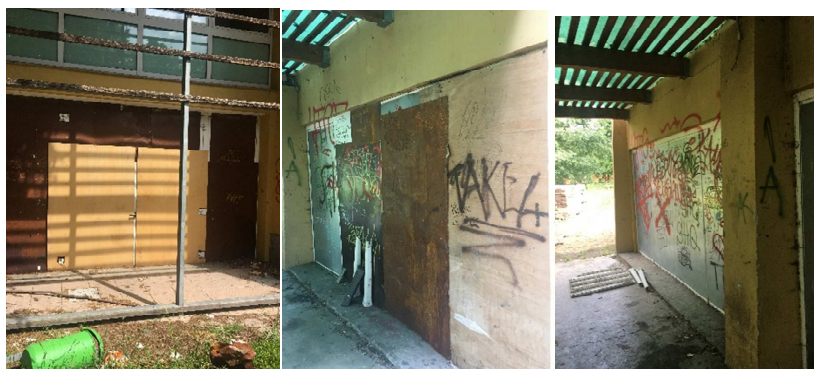
Il locale è attualmente chiuso con pannelli in acciaio, in quanto non utilizzato ed oggetto di atti di vandalismo probabilmente utilizzato come abitazione di fortuna da parte di persone senza tetto. Sotto si riportano le foto delle pannellature che chiudono le entrate e le parteti finestrate.

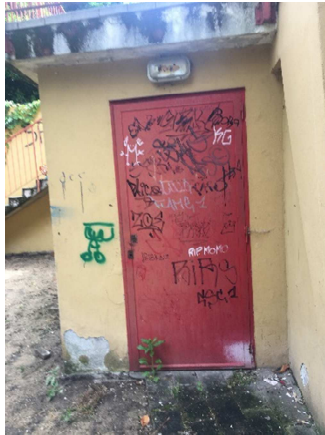
L'unica entrata di cui si può usufruire è quella sul retro con chiave a doppia mappa.

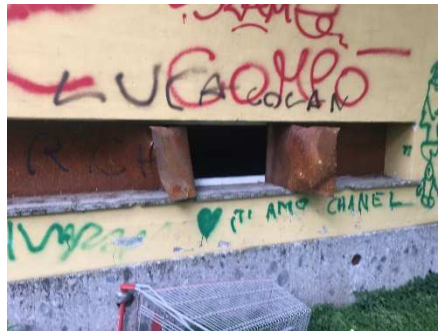
E' presente sul perimetro una finestrata a nastro nella pannellatura della quale è stato aperto un accesso da ignoti.

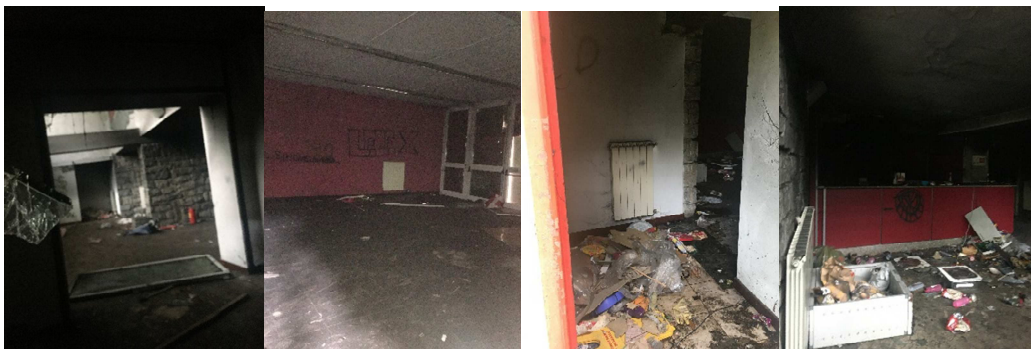
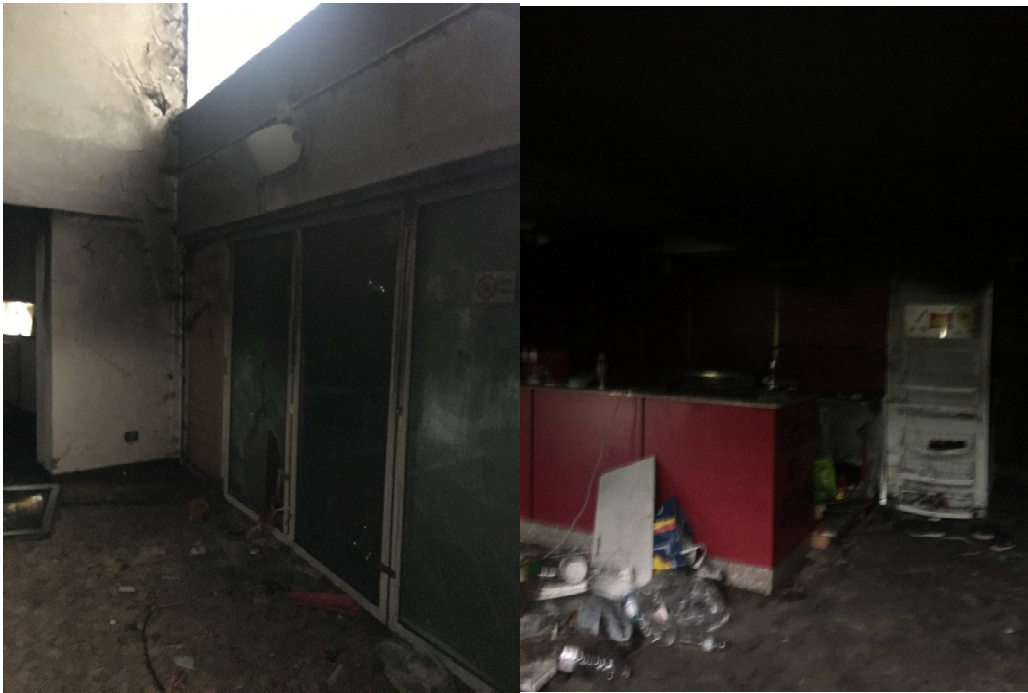
I locali interni sono in stato di abbandono e presentano sporcizia che testimonia un probabile utilizzo della struttura da senza tetto che probabilmente accedono dall'apertura delle finestre a nastro di cui sopra.

Si riportano le foto dei locali interni:

**CONCLUSIONI:** Dato lo stato di abbandono dell'edificio è da considerarsi un intervento di sistemazione pressoché totale a livello edile. Si segnala inoltre che lo stesso è stato oggetto di intervento dei vigili del fuoco l'anno passato dato che è stato appiccato un incendio all'interno.

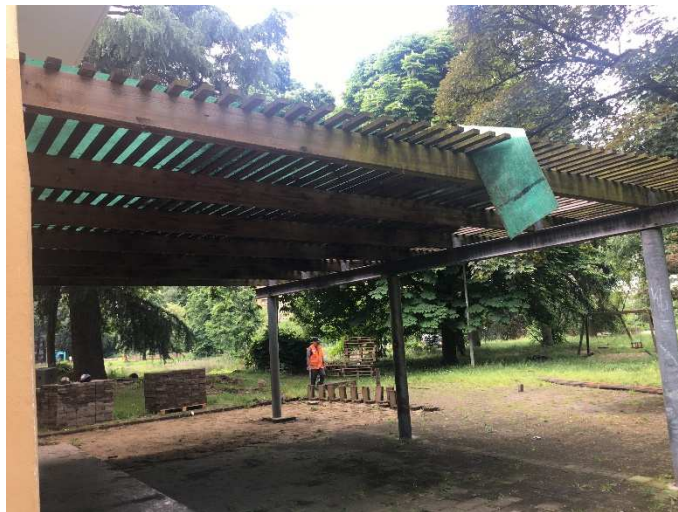
All'esterno è presente un pergolato in precario stato manutentivo, del quale è stata reperita la documentazione di progetto allegata alla presente.
