## **RELAZIONE**

### **Sopralluogo presso il Campo Fermi**

### **Campo di via FERMI**

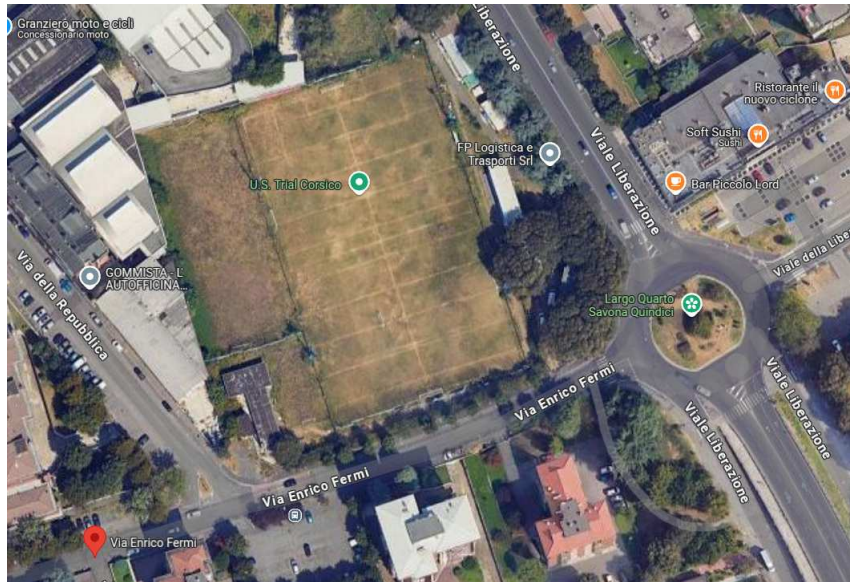
Il campo è dismesso da tempo e si presenta in condizioni non ottimali.

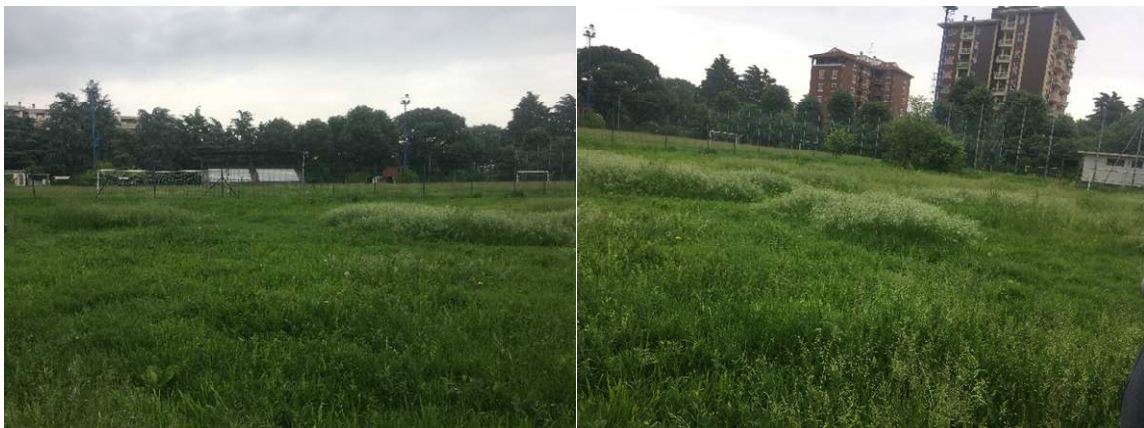
Il centro sportivo è costituito da alcune baracche utilizzate come segreteria, uffici, bar, una tribuna con un sotto tribuna, degli spogliatoi con relativi servizi e docce, il campo da calcio.

Le strutture edili sono in stato di abbandono ed utilizzate da senza tetto per dormire.

Il campo da calcio è da risistemare completamente, l'erba è incolta e le attrezzature sono da sostituire.

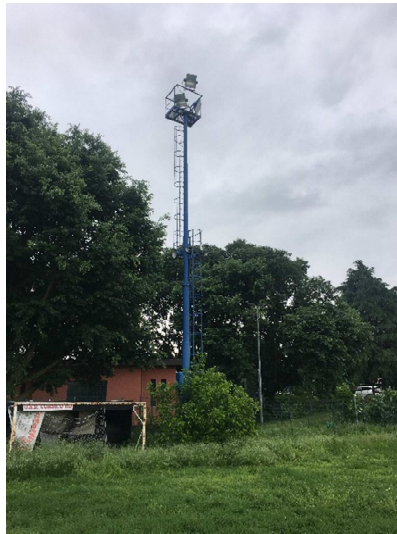
Attorno al campo da calcio sono presenti delle torri faro, gli impianti luce sono da verificare se funzionanti o meno. Qualora si intenda riattivarli è utile considerare una sostituzione degli elementi illuminanti con corpi a led, verificare i cablaggi e l'ermeticità delle scatole di derivazione e dei pozzetti, nonché la stabilità dei pali stessi. Dimensionare correttamente la parte illuminotecnica.

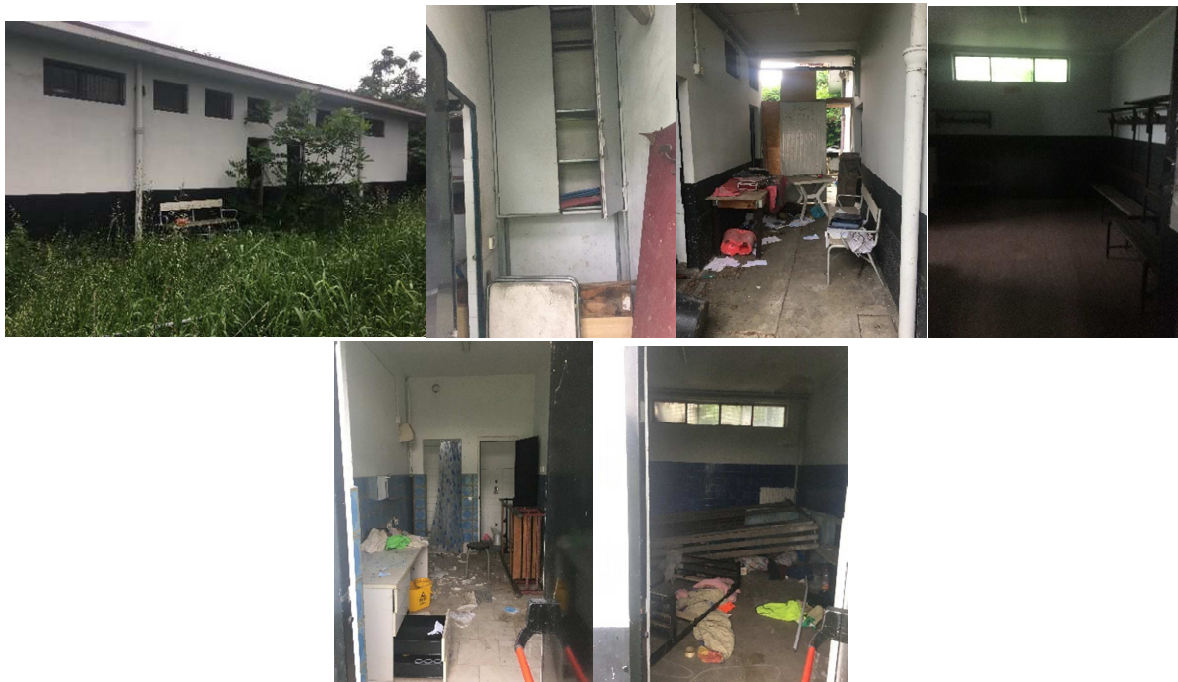
Riguardo il corpo spogliatoi comprende il locale adibito a spogliatoio, i servizi igienici, un locale lavanderia e docce annesse. Internamente sono presenti rifiuti ed i bagni sono in gran parte danneggiati. Esternamente sono in migliore stato. Qualora si intenda ripristinarne il funzionamento la priorità andrà data alla parte interna della struttura ed alla revisione del tetto al fine di sistemare le infiltrazioni che iniziano a verificarsi all'interno della struttura. Da revisionare/sostituire la serramentistica.

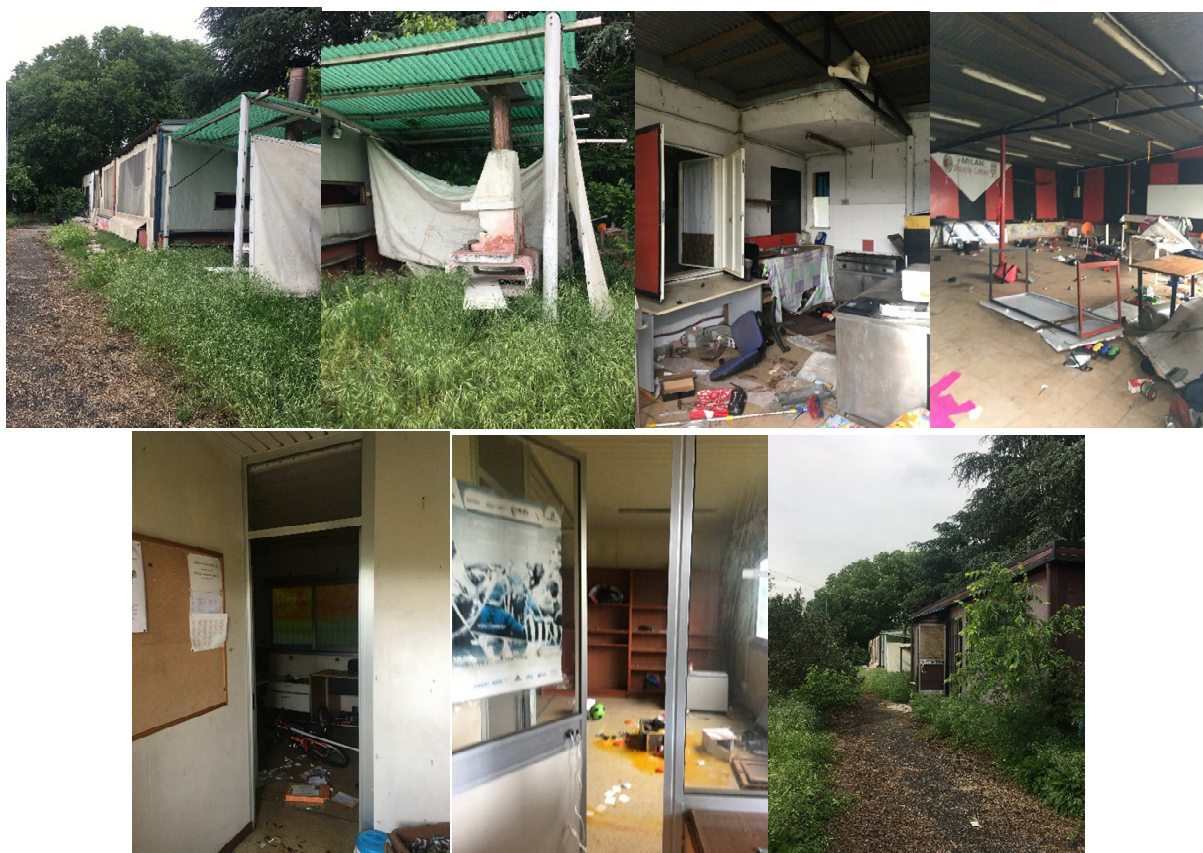
All'entrata del campo sulla sinistra si trovano delle baracche utilizzate a locale segreteria, locale bar e salone per riunioni o feste. I locali sono in stato di abbandono e vanno ripristinati in toto. Da valutare se sostituire le baracche con nuovi container o strutture in muratura. Presenti arredi per cucina, probabilmente utilizzati per il bar.

**CONCLUSIONI:** La struttura sotto il punto di vista edile si presenta non critica per quanto riguarda le facciate degli spogliatoi e la tribuna, mentre per quanto concerne le parti interne sono completamente da rifare, la serramentistica è da sostituire in gran parte. Per le baracche da valutare la sostituzione, riguardo il campo va ripristinato in base agli utilizzi che se ne vorranno fare, se da utilizzare per partite di campionati ufficiali e certificati o ad utilizzo amatoriale. Le recinzioni del campo vanno ripristinate in larga parte, le torri faro verificate e sottoposte a relamping.
